# **Wirkungskontrolle Revitalisierung Schwandbach, Sportplatz Stalden**

Nachher-Erhebung der Habitatvielfalt nach Indikator-Set 1, Analyse der Wirkungskontrolle in Bezug auf die Revitalisierungsziele

Zertifikatsarbeit

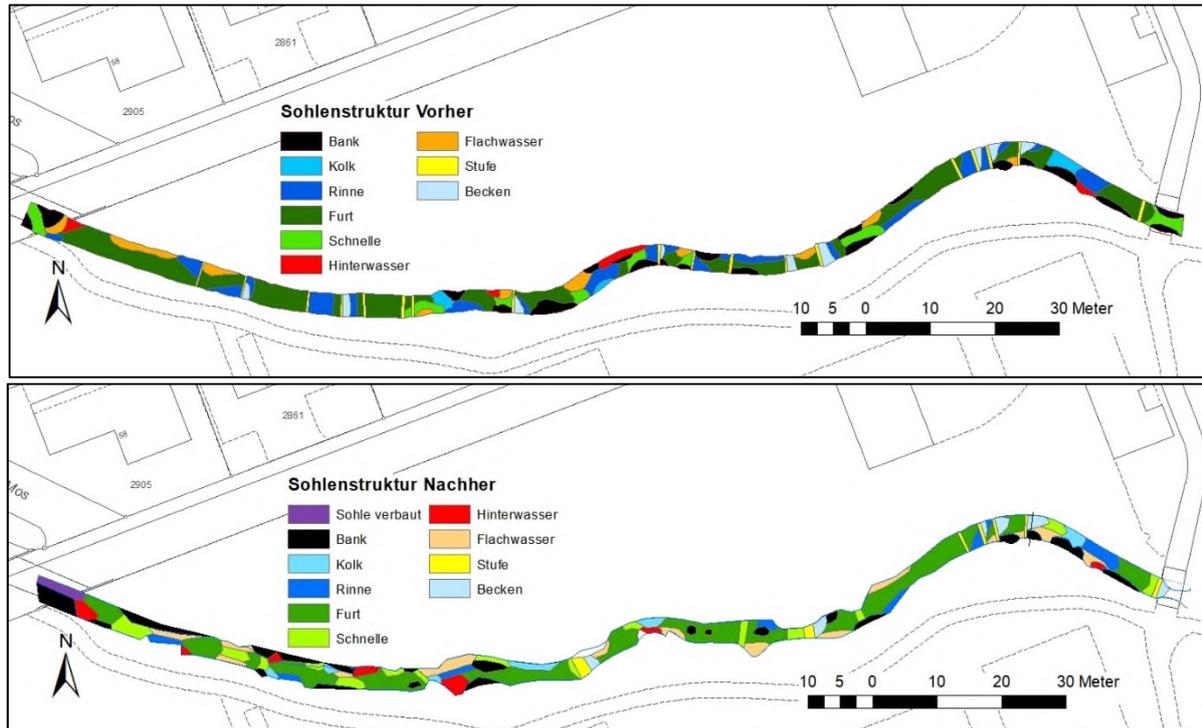
Die Untersuchung zur Sohlenstruktur zeigte, dass sich die Anzahl der Sohlenstrukturen nicht erhöht hat (Tabelle 4). Die Verhältnisse haben sich aber leicht verschoben. So waren mehr Kolke und dafür weniger Becken vorhanden. Die Flächen der Schnellen, des Hinterwassers und des Flachwassers haben sich erhöht. Die Fläche der Rinne hat mit -63.8% beträchtlich, die der Furt mit 4.3% gemässigt abgenommen. Die Flächen der Bänke hat um 6.2% zugenommen. Die Anzahl der Stufen hat durch die Entfernung der Querverbauungen um elf Struktureinheiten abgenommen. Neu zeigte sich die verbaute Sohle unterhalb der Brücke. Die Anzahl der Sohlenstrukturen hat, mit Ausnahme der Bänke, entsprechend der Änderung der Fläche zu- oder abgenommen.

Der Unterschied der totalen Fläche resultierte unter anderem daraus, dass bei der Vorheraufnahme die Fläche unter der Fussgängerbrücke ebenfalls aufgenommen wurde (Abbildung 4).

**Abbildung 4:** Sohlenstruktur vor und nach der Revitalisierung. Fließrichtung von links nach rechts.

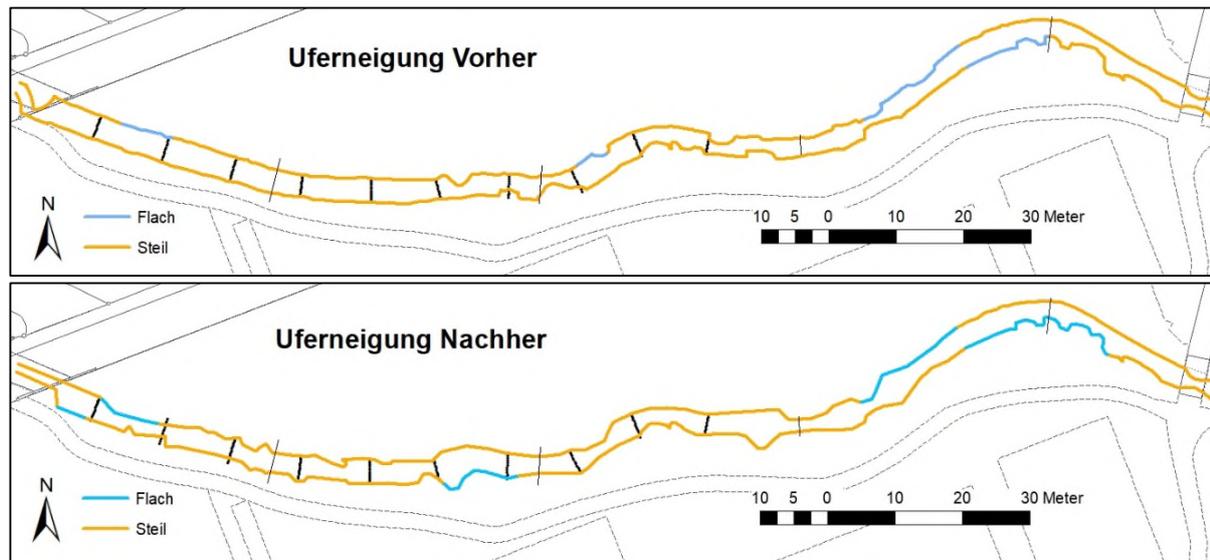
**Abbildung 5:** Uferlinie und Uferneigung (flach:  $\leq 1:2$ ); steil ( $> 1:2$ )) vor und nach der Revitalisierung. Fließrichtung von links nach rechts.

Die Gegenüberstellung der Karten zeigte bereits, dass die Uferlinie mit der Revitalisierung variabler geworden ist. Dies traf vor allem auf den obersten Drittel zu. Die Uferlinie in den untersten Metern des Perimeters blieben demgegenüber fast unverändert.

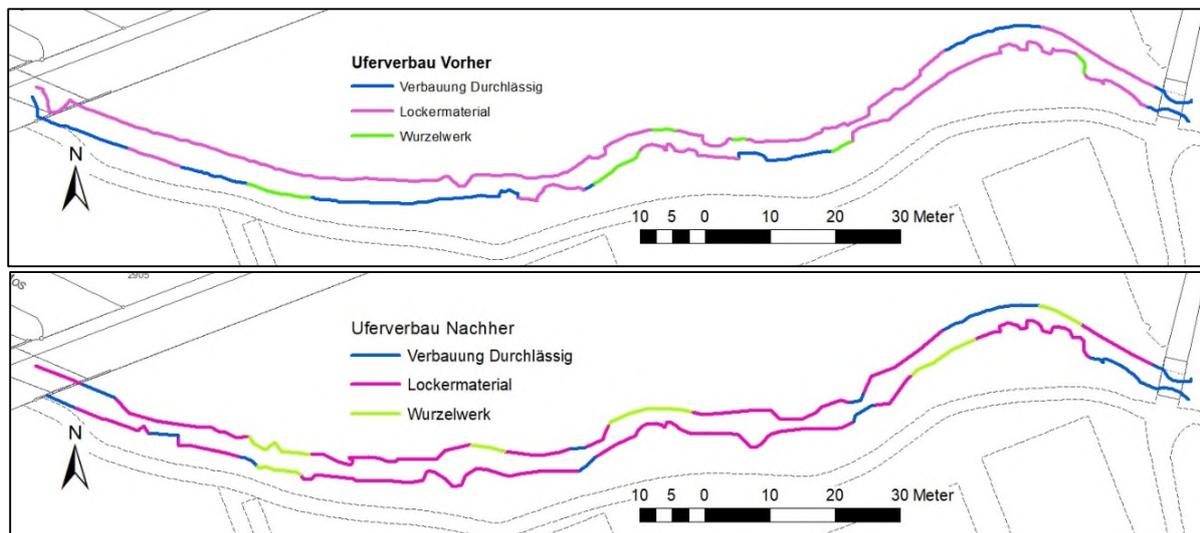
Auch die Zusammensetzung der Uferbeschaffenheit hat sich mit der Revitalisierung verändert (Abbildung 6). Im oberen Teil wurde ein Grossteil der Uferverbauung am rechten Ufer entfernt. Vor der Fussgängerbrücke, ganz am unteren Ende der Revitalisierungsstrecke, wurde das Ufer zur Sicherung rechts neu mit Blocksteinen gesichert, gesamthaft hat sich der Verbau um 34.2% reduziert.

**Abbildung 6:** Uferlinie und Uferverbau vor und nach der Revitalisierung. Fließrichtung ist von links nach rechts.

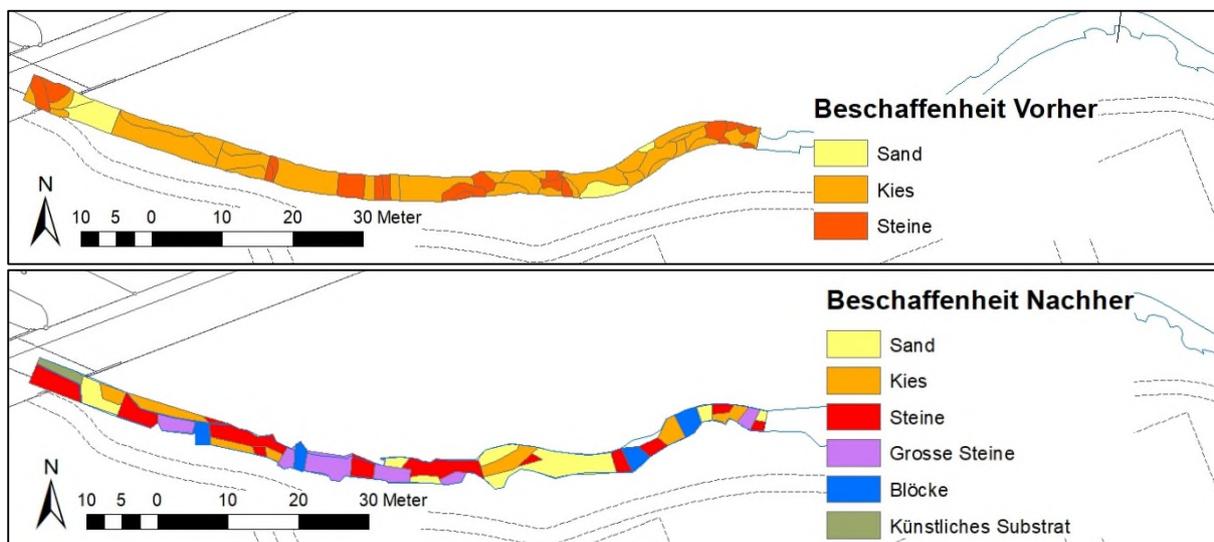
In Abbildung 7 sind die beiden Karten mit der Beschaffenheit der Sohle graphisch gegenübergestellt. Die qualitative Betrachtung der beiden Bilder verdeutlicht bereits, dass die Varietät des Substrates zugenommen und eine Sortierung stattgefunden hat.

**Abbildung 7:** Beschaffenheit des Sohlensubstrates nach Grösse vor und nach der Revitalisierung im Unterabschnitt. Fließrichtung ist von links nach rechts.

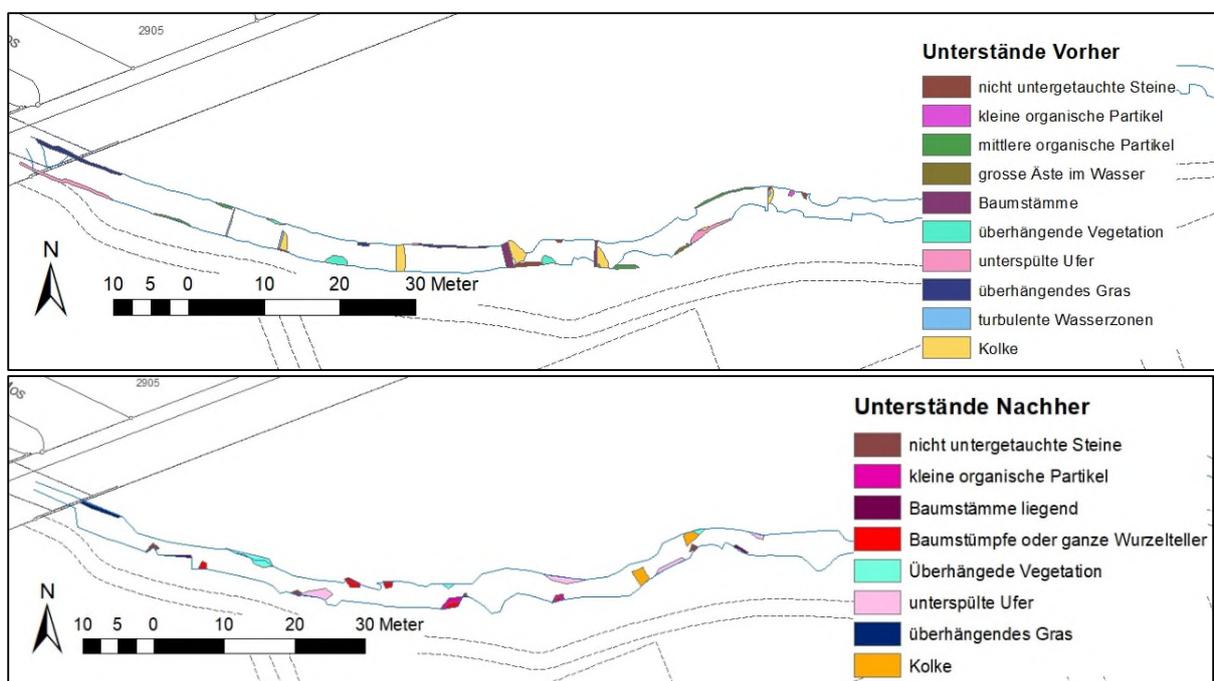
In Abbildung 8 sind die verschiedenen Unterstandstypen auf der Karte festgehalten. Man erkennt, dass vor der Revitalisierung mehr Kolke als Unterstände vorhanden waren. Auch die Zusammensetzung der Unterstände hat sich leicht verändert, so wurden die Unterstandstypen «mittlere organische Partikel», «grössere Äste im Wasser» und «turbulente Wasserzonen» nach der Revitalisierung nicht aufgenommen. Dafür wurden neu «Baumstümpfe» oder «ganze Wurzelteller' erhoben».

**Abbildung 8:** Unterstandsangebot im Unterabschnitt vor und nach der Revitalisierung. Fliessrichtung von links nach rechts.

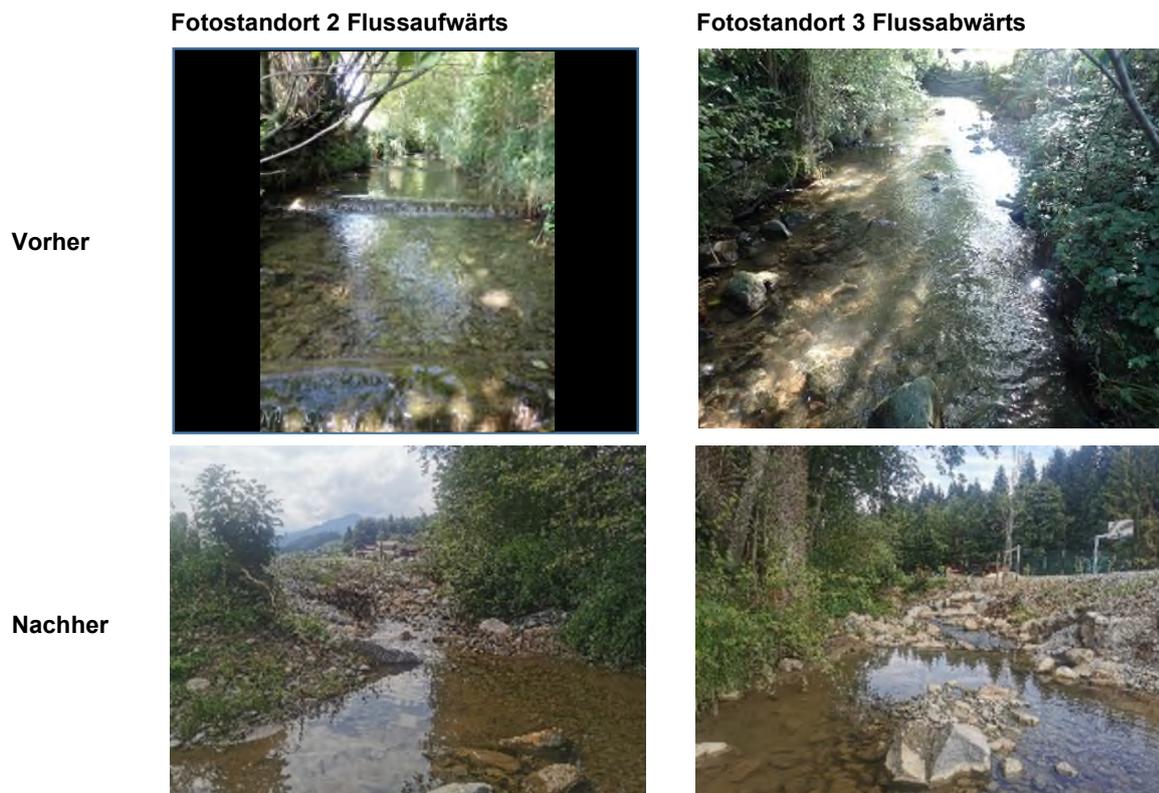
In Abbildung 9 sind Aufnahmen von Fotostandort 2 und 3 gegenübergestellt. Die Aufnahmen verdeutlichen die Veränderung des oberen Abschnittes gut. So wurde auf der orographisch rechten Seite ein Grossteil der Uferbestockung entfernt, die Variabilität der Gerinnebreite erhöht und das Ufer abgelegt. Durch die Entfernung der Uferbestockung fehlt auf der Südseite die Beschattung gänzlich.

**Abbildung 9:** Vorher-Nachher Aufnahmen des revitalisierten Abschnittes bei Fotostandort 2 und Fotostandort 3.
