# **Wirkungskontrolle Revitalisierung Schwandbach, Sportplatz Stalden**

Nachher-Erhebung der Habitatvielfalt nach Indikator-Set 1, Analyse der Wirkungskontrolle in Bezug auf die Revitalisierungsziele

Zertifikatsarbeit

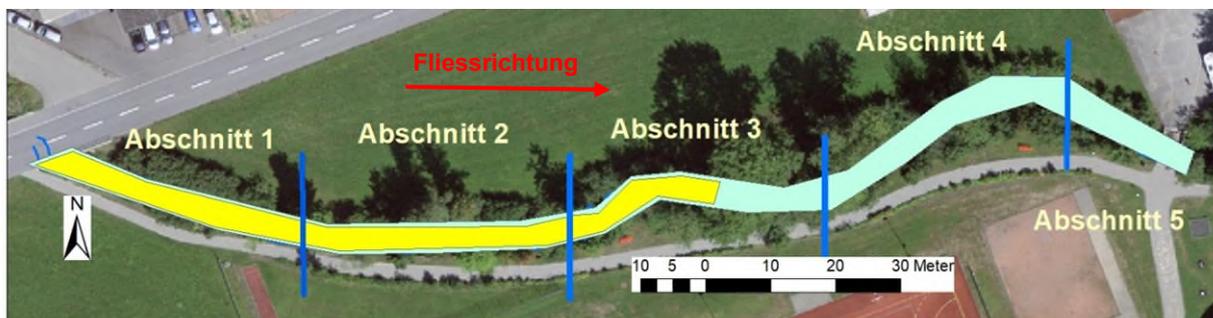
**Abbildung 2:** Luftaufnahme des Revitalisierungsabschnittes (2021) vor der Revitalisierung. Grün: der gesamte Revitalisierungspereimeter; Gelb: der im Detail untersuchte Unterabschnitt, Blau: Grenzen der Abschnitte gemäss Einheitslänge.

Die Qualität der Feldaufnahmen zur Wirkungskontrolle hängen stark von der Erfahrung und der Auffassung der Person ab. So wurden zum Beispiel in Abschnitt 4 und 5 (Abbildung 2), bei welcher sehr wenige bauliche Massnahmen durchgeführt wurden, an denselben Stellen unterschiedliche Beschaffenheiten des Ufers vor und nach der Revitalisierung identifiziert. So wurden am orographisch linken Ufer in der zweiten Erhebung 72.3% mehr Wurzelwerk kartiert. Im Hinblick auf die durchgeführten Rodungen ist dies wenig realistisch. Auch bei den anderen Parametern wäre zu erwarten, dass zwei Personen nicht zum exakt gleichen Ergebnis kommen werden. Daher ist es von Vorteil, wenn alle Aufnahmen bei einer Wirkungskontrolle von derselben Person aufgenommen würden und die Erhebung mit Kriterien genau dokumentiert würde.

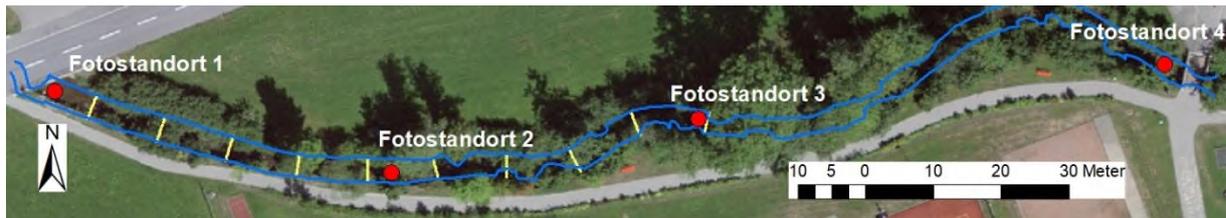
**Abbildung 3:** Alte Uferlinie (blau) mit Fotostandorten (rot) und Standorten der Querprofile (gelb, Nummerierung von links nach rechts aufsteigend), Fliessrichtung von links nach rechts.

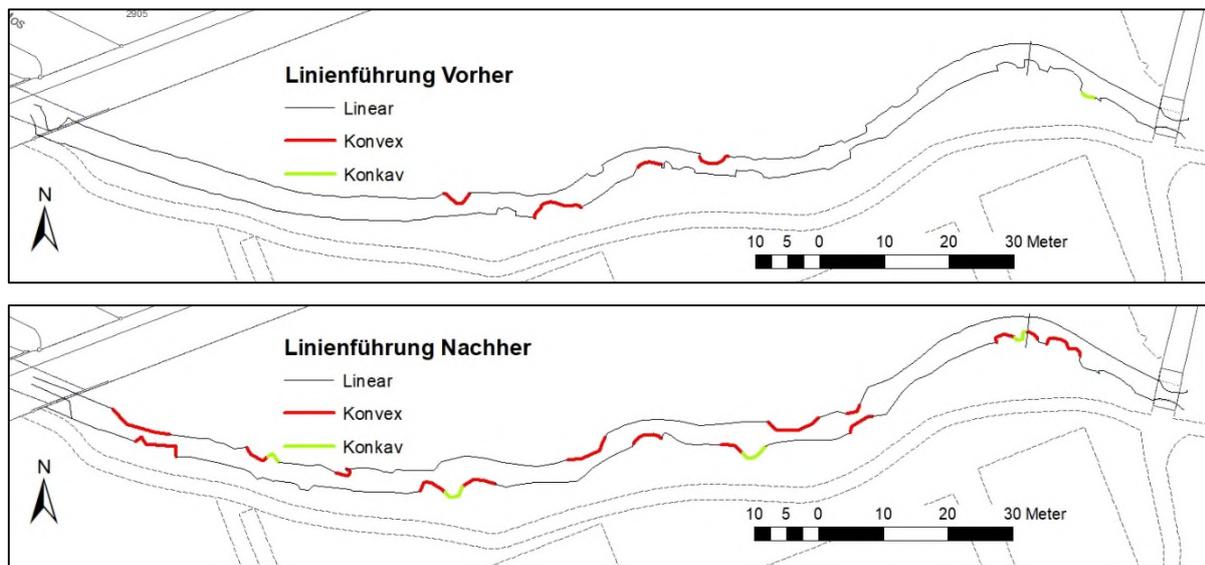
**Abbildung A:** Linienführung vor und nach der Revitalisierung. Fließrichtung von links nach rechts.
